教育・技術第11-21号
平成23年11月18日

国土交通省自動車局からのお知らせについて

(株) オートボックスセブンによる自主改善の実施について

リコール届出一覧表

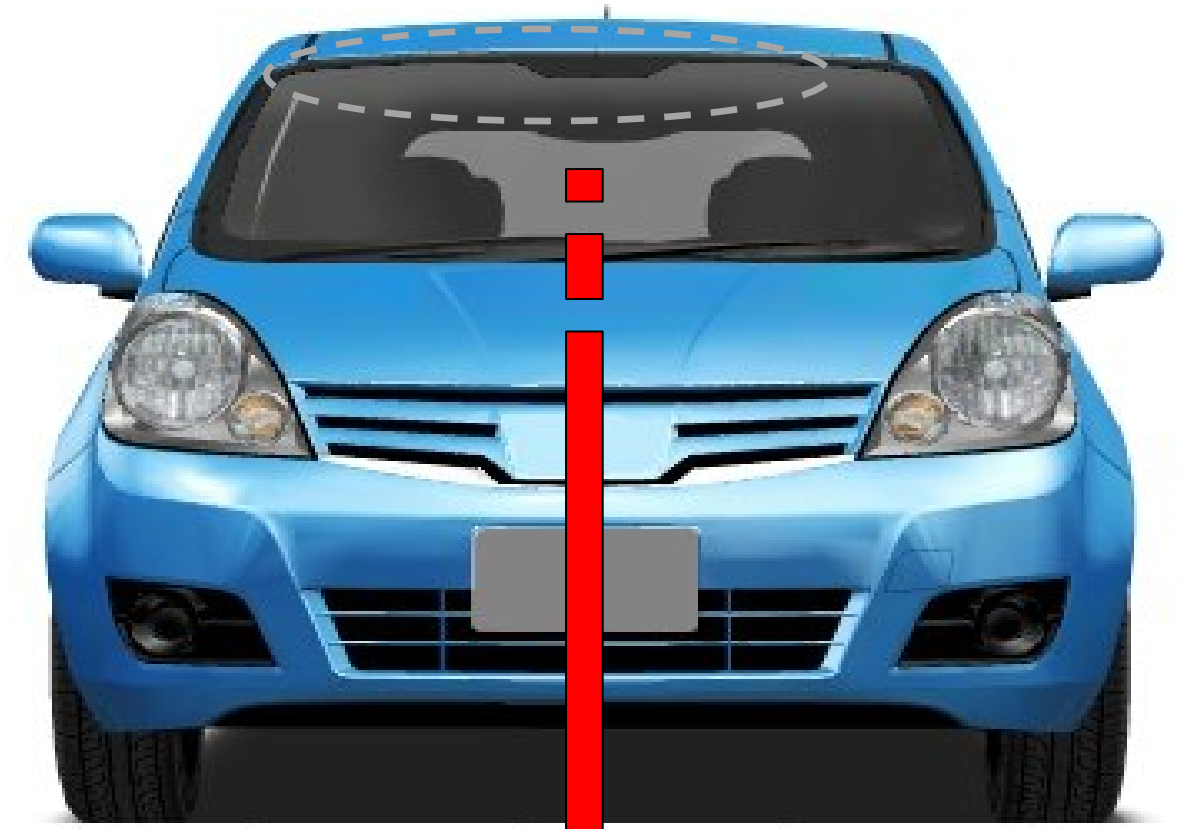
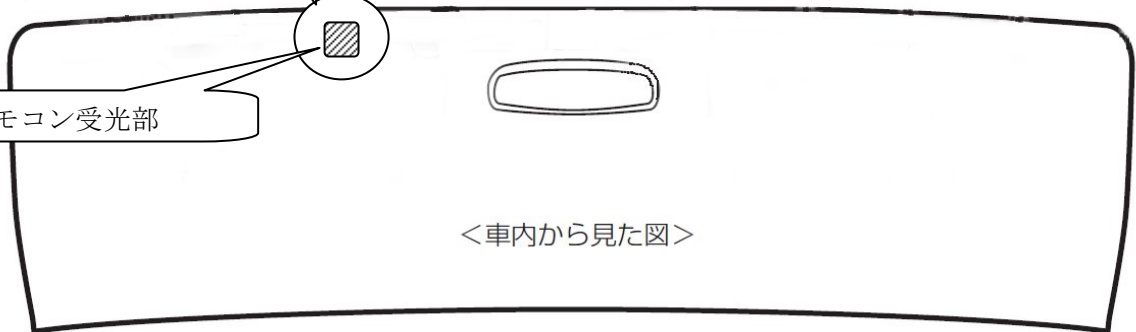
不具合箇所説明図

| 不具合の内容 | 後付け部品として販売及び取付けした地上デジタルテレビチューナーにおいて、操作用リモコン受光部が前面ガラスに貼付けられているため、道路運送車両の保安基準に適合しない。 |

不具合発生箇所

リモコン受光部

| 改善の内容 | 全車両、前面ガラスに貼付けられたリモコン受光部を適切な位置に移設する。 |

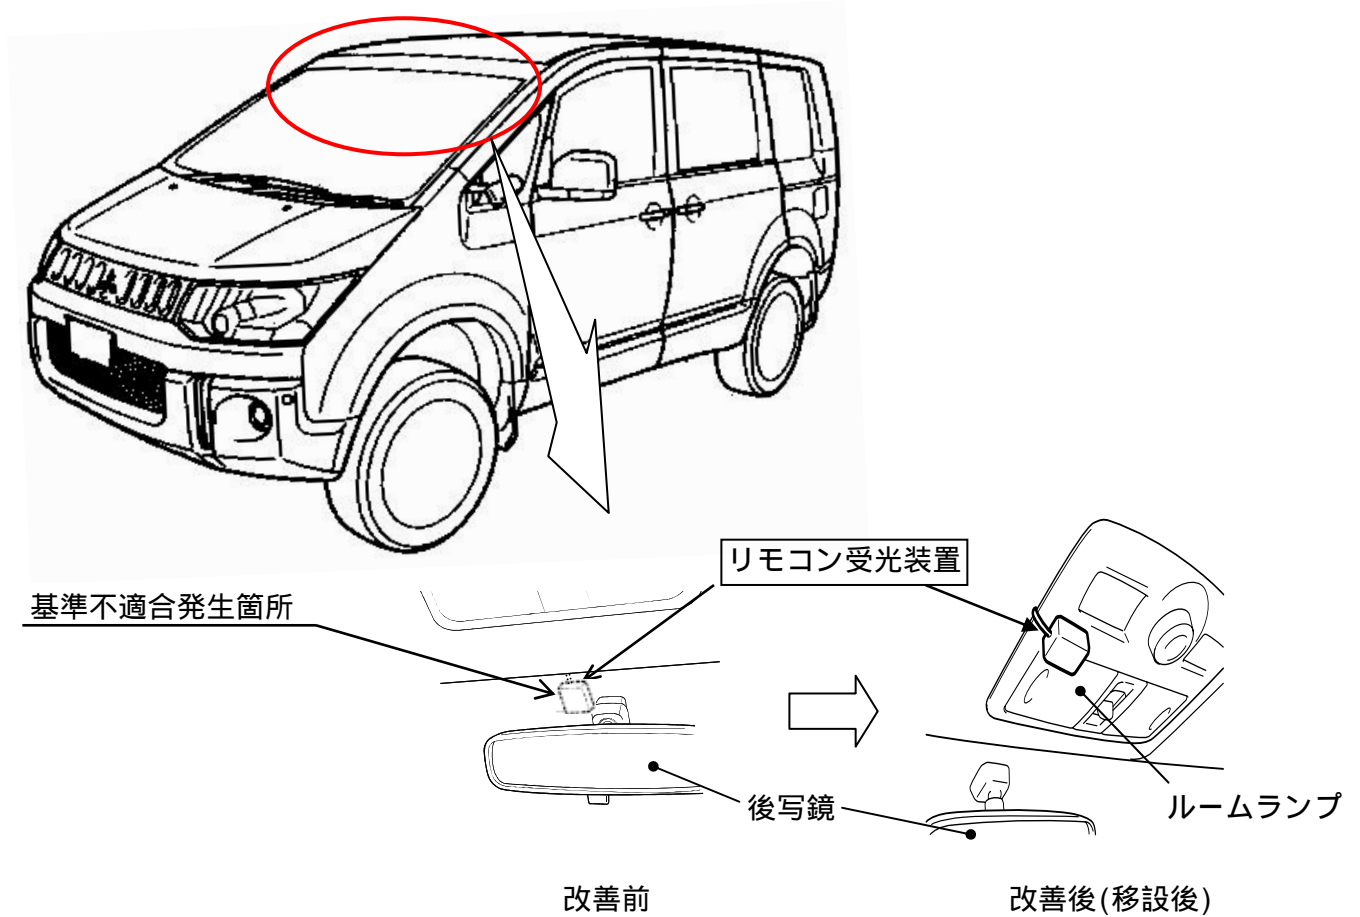
改善箇所説明図

地上デジタルテレビ受信機を装着した特別仕様車において、当該受信機用リモコンの受光装置が前面ガラスに貼付けられているため、道路運送車両の保安基準に適合しない。

全車両、前面ガラスに貼付けられたリモコン受光装置を移設する。

識別：運転席ドア側ドアチェッカー取付けボルト（上側）に、白または黄色のペイントを塗布する。
